Experiment met de Loewe 3NFL Mehrfachröhre *)

E.H. Dooijes, juli 2009 / juli 2013

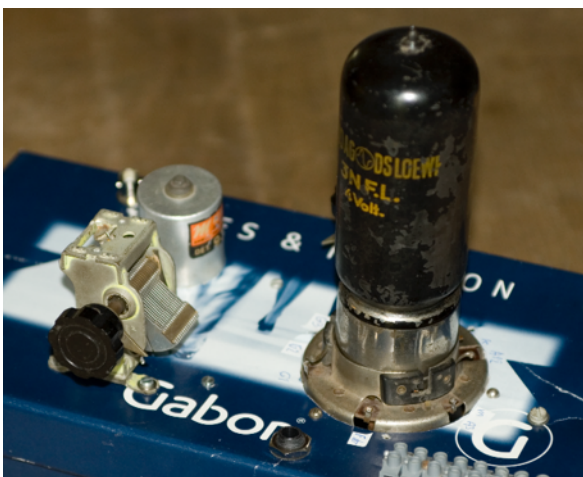
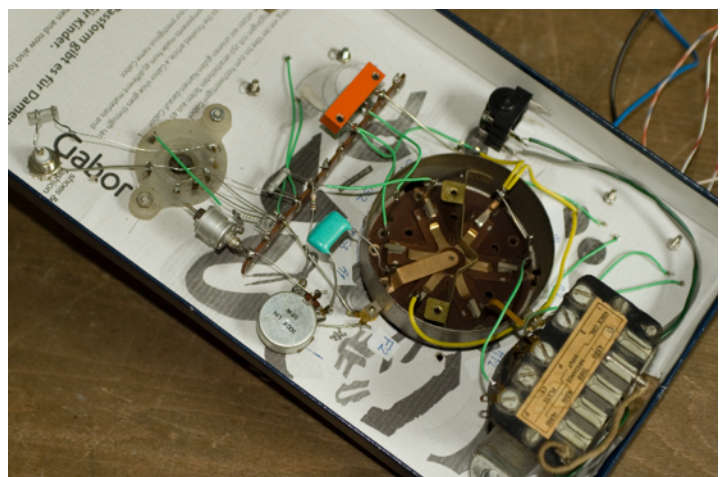
Ik heb daartoe een super-eenvoudige rechtuitontvanger gebouwd op het deksel van een schoendoos, net als de eerste radio die ik ooit gemaakt heb toen ik 10 was. Een fatsoenlijke, maar bewerkelijke metalen constructie zou immers verloren moeite zijn geweest, als de 3NFL onverhoopt defect was gebleken.

Na te hebben vastgesteld dat de meetbare buisparameters acceptabele waarden hadden besloot ik een testschakeling te improviseren om de buis als geheel te beproeven.
